# Kontrola zbijenosti tamponskog sloja

Zbijenost podloge

| GRAĐEVINA | DC28, pristupna cesta mostu, stac. 4+180–4+320 |
| DATUM | 08.08.2026 |

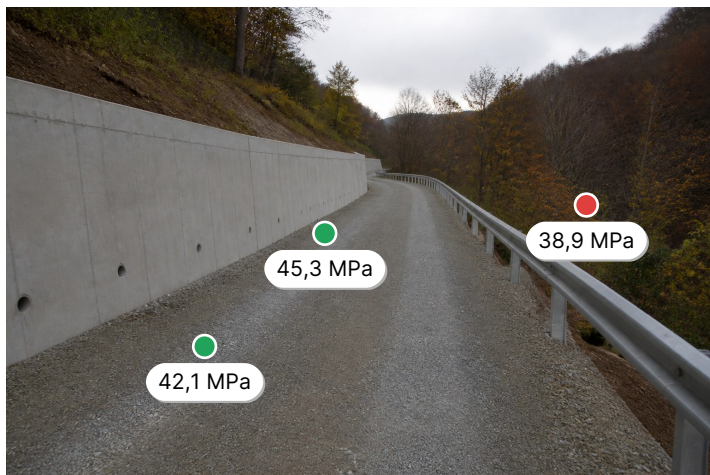
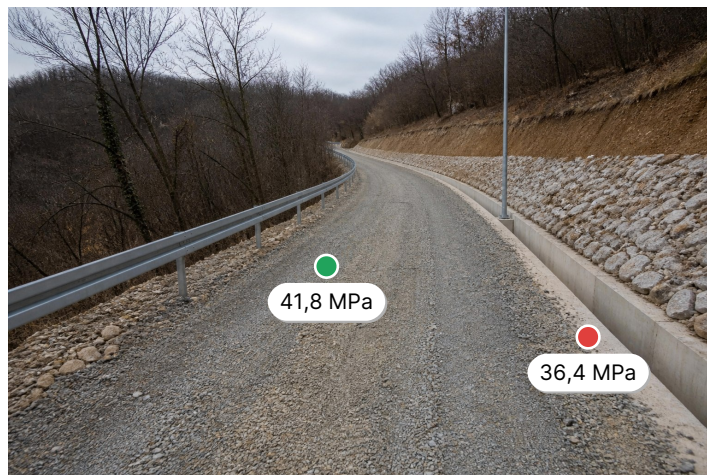
## G1 Dionice D-A i D-B, stac. 4+180–4+320

Fotografije snimljene neposredno nakon zadnjeg prijelaza valjka. Površina zatvorena, bez segregacije. Točka na desnom rubu D-A uz bankinu.

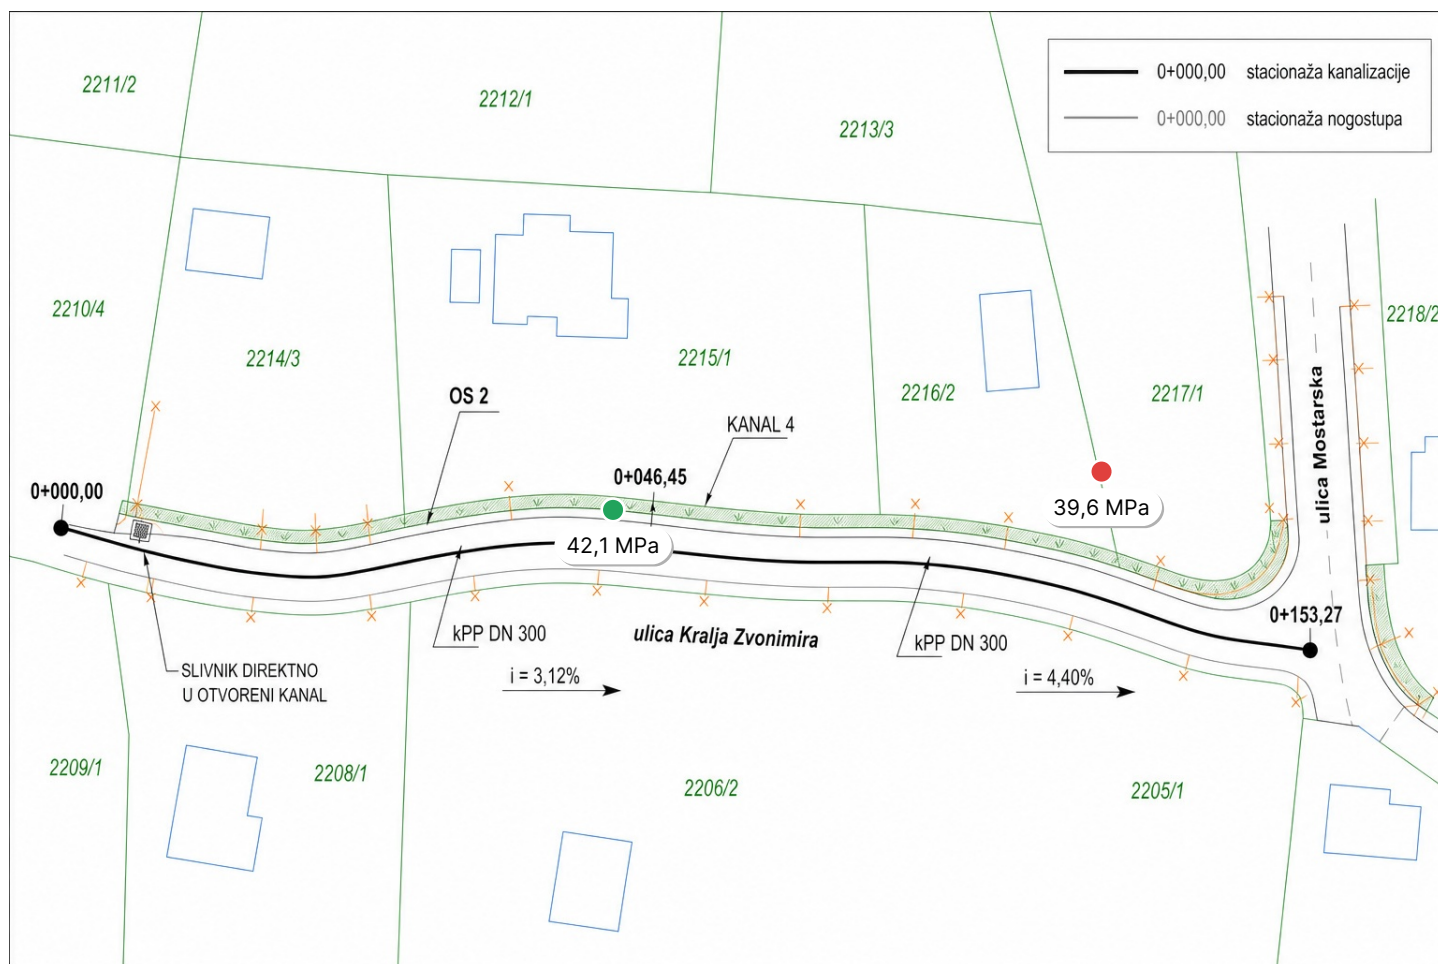
## 01 Položaj mjernih točaka, stac. 4+180–4+320

Položaj mjernih točaka u odnosu na os i rubove kolnika. Razmak točaka ~15 m.

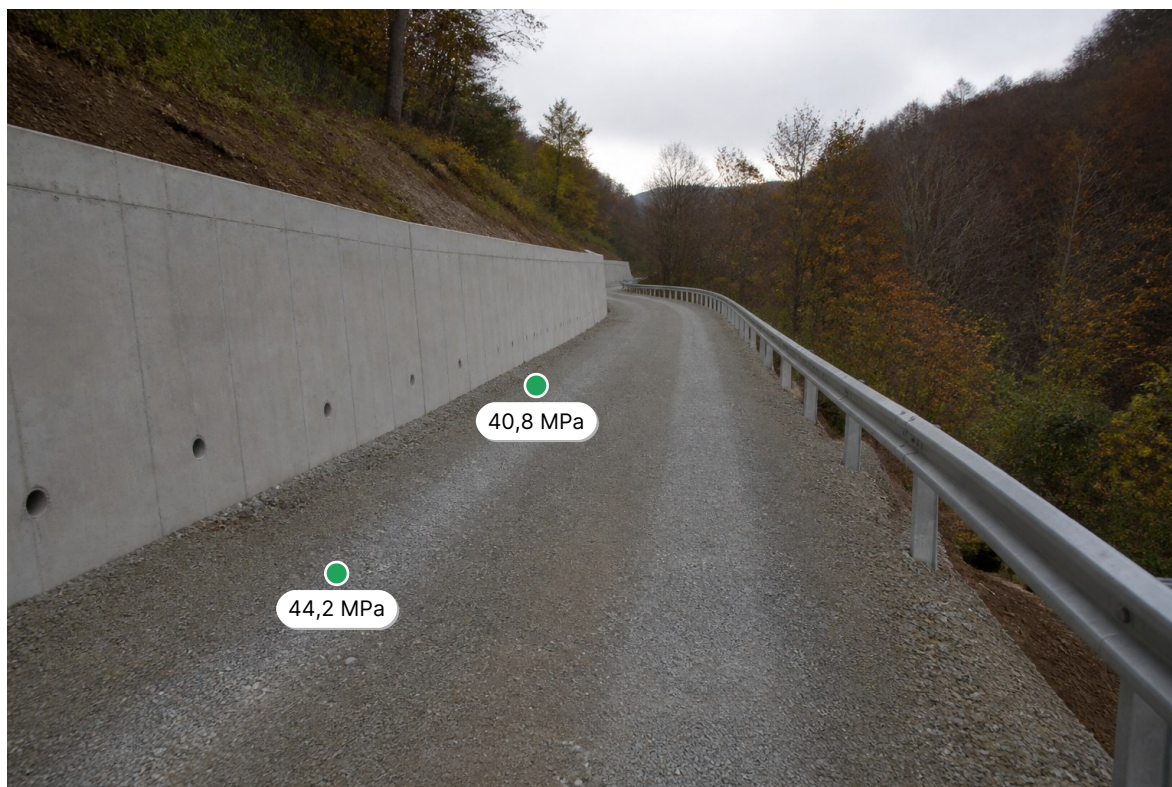
## 02 Os trase, stac. 4+210

Točke na osi. Tampon ravan, bez kolotraga.

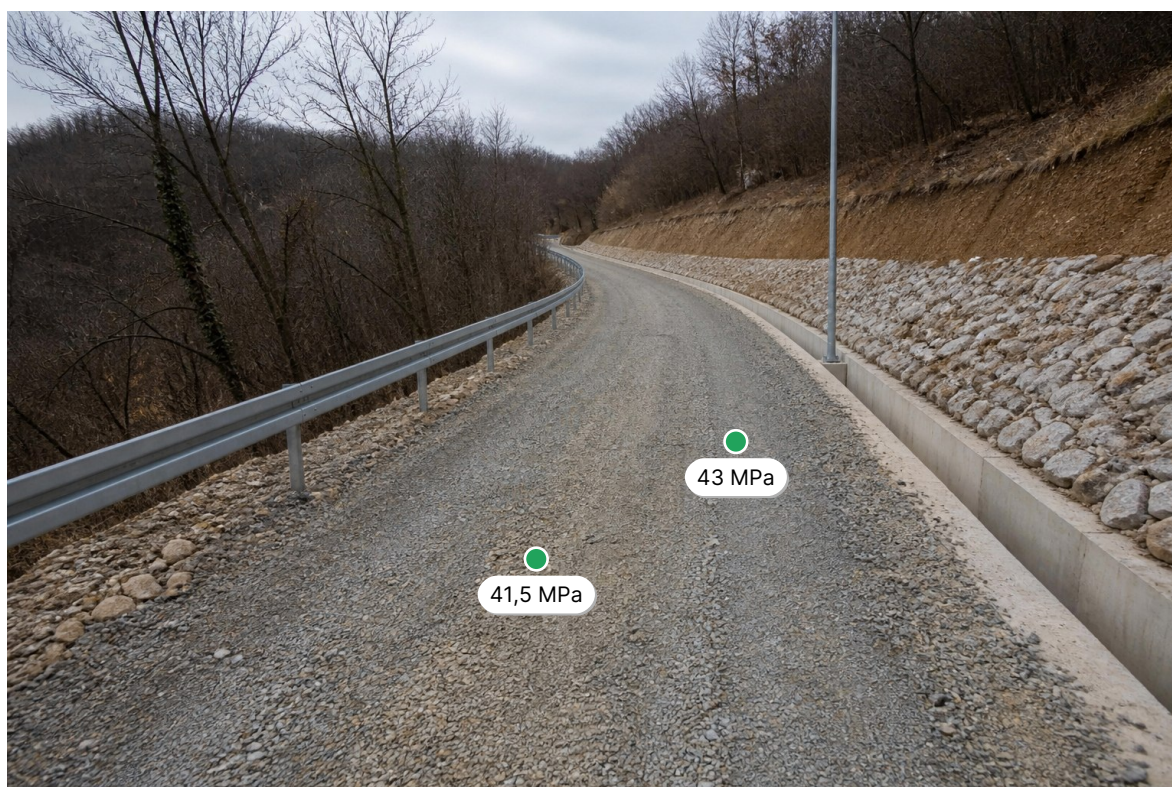
## 03 Desni rub, stac. 4+255

Kriterij: Evd  $\geq 40$  MPa. Tri mjerne točke ne zadovoljavaju kriterij (38,9 · 36,4 · 39,6 MPa), sve na desnom rubu kolnika. Nalaže se dodatno zbijanje desnog ruba na potezu stac. 4+180–4+320 i kontrolno mjerenje prije ugradnje nosivog sloja.

Vidljiv rastresit materijal uz rubnjak — vjerojatan uzrok niže vrijednosti.
